P. J. J. van Thiel

## Beschadiging en herstel van Rembrandts Nachtwacht

## *The Damaging and Restoration of Rembrandt's Night Watch*

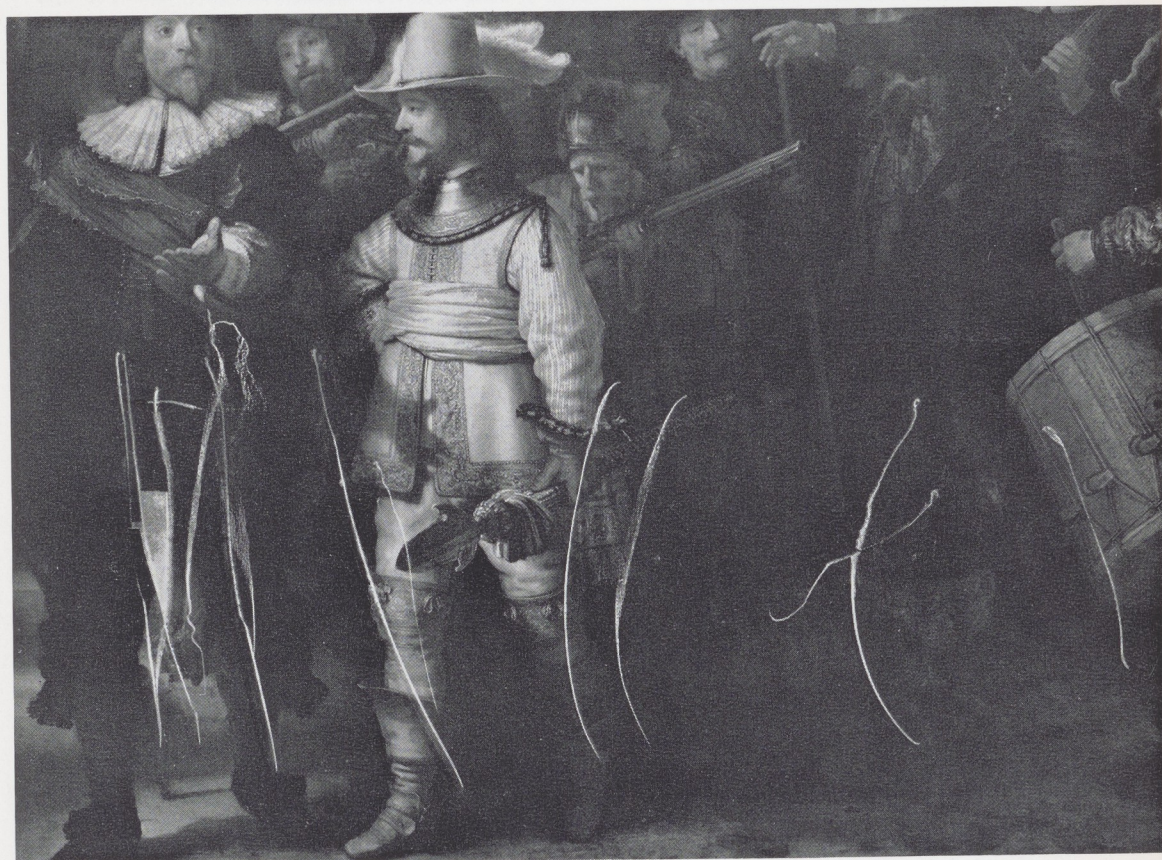
*Nachtwacht met mes toegetakeld* luidde 's maandags de vijfkolomskop op de voorpagina van een ochtendblad. Een grote foto toonde de twaalf krassen en sneden, waarvan er enkele dwars door het doek heen waren gegaan. Een driehoekige reep was zelfs losgesneden en op de grond gevallen (afb. 1). Op zondag 14 september 1975 was het museum zoals gebruikelijk om 1 uur geopend. Drie bezoekers waren rechtstreeks doorgelopen naar de Nachtwachtzaal, waar de zaalwachter W. Stroman op zijn post stond: een jongeman met zijn vriendin, die het beroemde schilderij voor het eerst in hun leven kwamen bekijken en vooruit gelopen waren om het rijk alleen te hebben, en een vrij lange man, die zich aanvankelijk in zijn gedrag niet onderscheidde van een gewone bezoeker. Wel zette hij al meteen een voet op het tapijt voor het schilderij, maar dat leverde hem alleen het gebruikelijke verzoek van de zaalwachter op niet op het kleed te stappen. De man reageerde zoals ontelbaren voor hem hebben gedaan: hij deed een stap achteruit en ging al gauw een ander schilderij bekijken. Maar een ogenblik later kwam hij terug, haalde een gekarteld tafelmes te voorschijn en begon op de *Nachtwacht* in te hakken. De zaalwachter snelde van links toe, greep hem bij zijn arm en riep om hulp. De jongeman, die op dat moment achterin de zaal bij de Lundens-kopie stond en geen direct zicht op de *Nachtwacht* had, rende op het tumult af en sloeg zijn arm om de nek

*Night Watch* slashed with knife, so ran the fivecolumn headline on the front page of the Monday edition of a morning newspaper. A large photograph showed twelve scratches and cuts, some of which had gone right through the canvas. There was even a triangular piece that had been completely cut away and had fallen to the floor (Fig. 1).

Afb. 1. De beschadigde *Nachtwacht*, detail.Fig. 1. *The damaged Night Watch*, detail.

*In the circumstances it was decided to reline the painting again, to remove all the varnish (including the remains of old varnish left untouched on the previous occasion) and to repair all the damage (not only the new damage, but also old damage which would become visible again when old retouching was removed).*

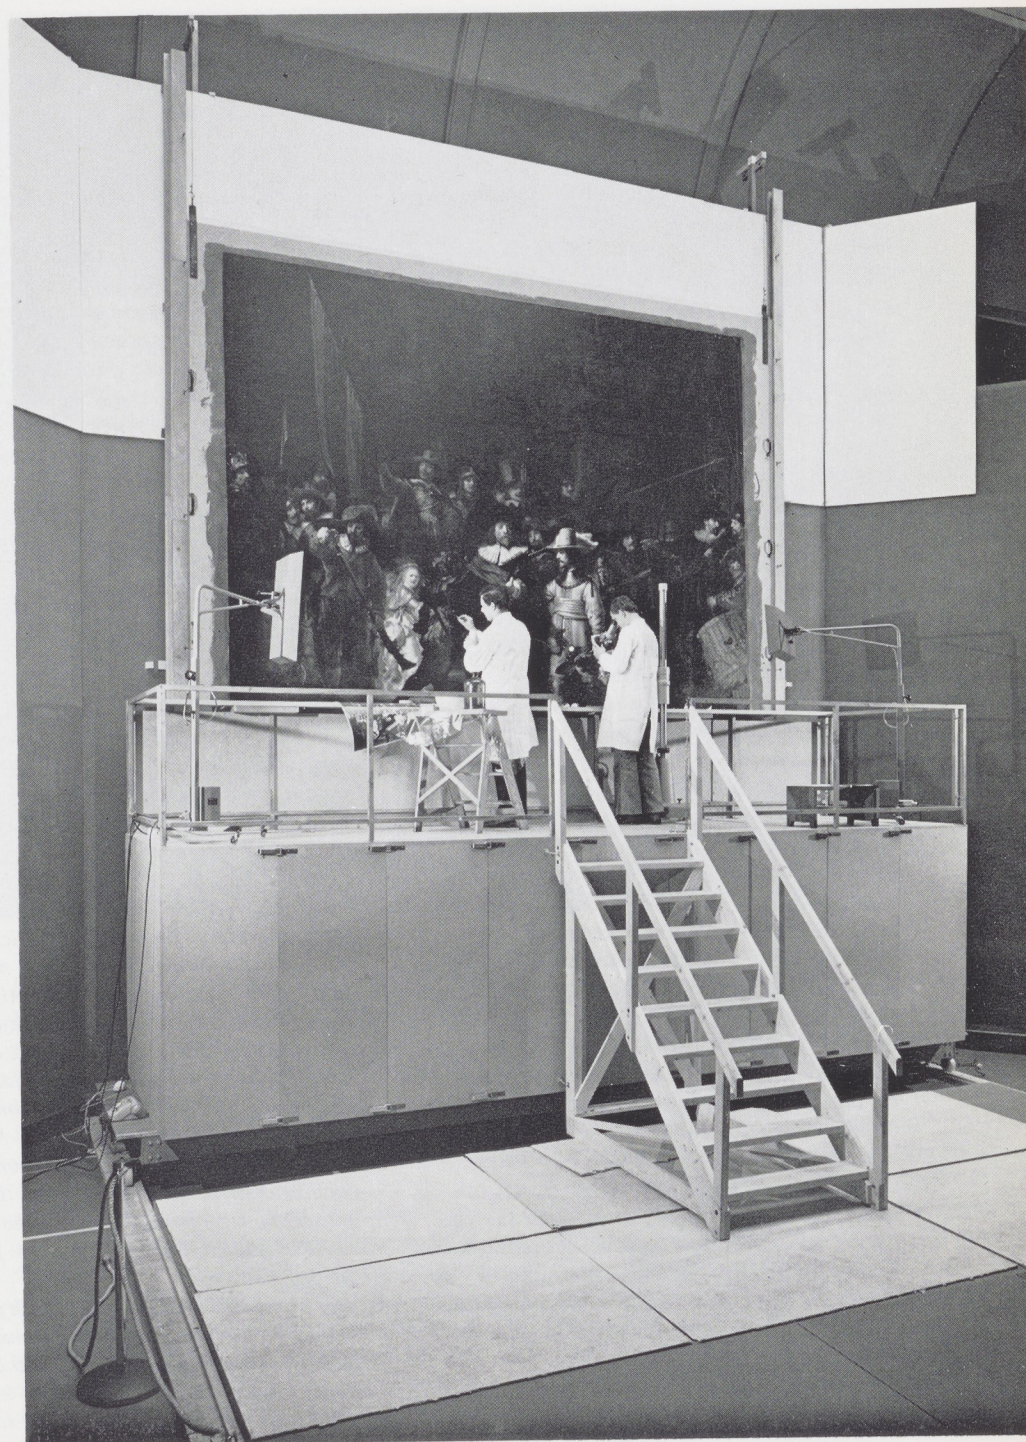
Afb. 3. Het verdoekte schilderij opgehangen aan twee kabels. De brug is verhoogd met een opzetstuk.

*Fig. 3. The relined painting suspended from two cables. The bridge is heightened by an additional construction.*

*restorers could reach the topmost part of the painting which, having been relined and being still stretched on the relining frame, was suspended from two cables. By means of counterweights it was a simple matter to raise it higher along two guiders so that the lower parts could also be brought within reach (Fig. 3).*

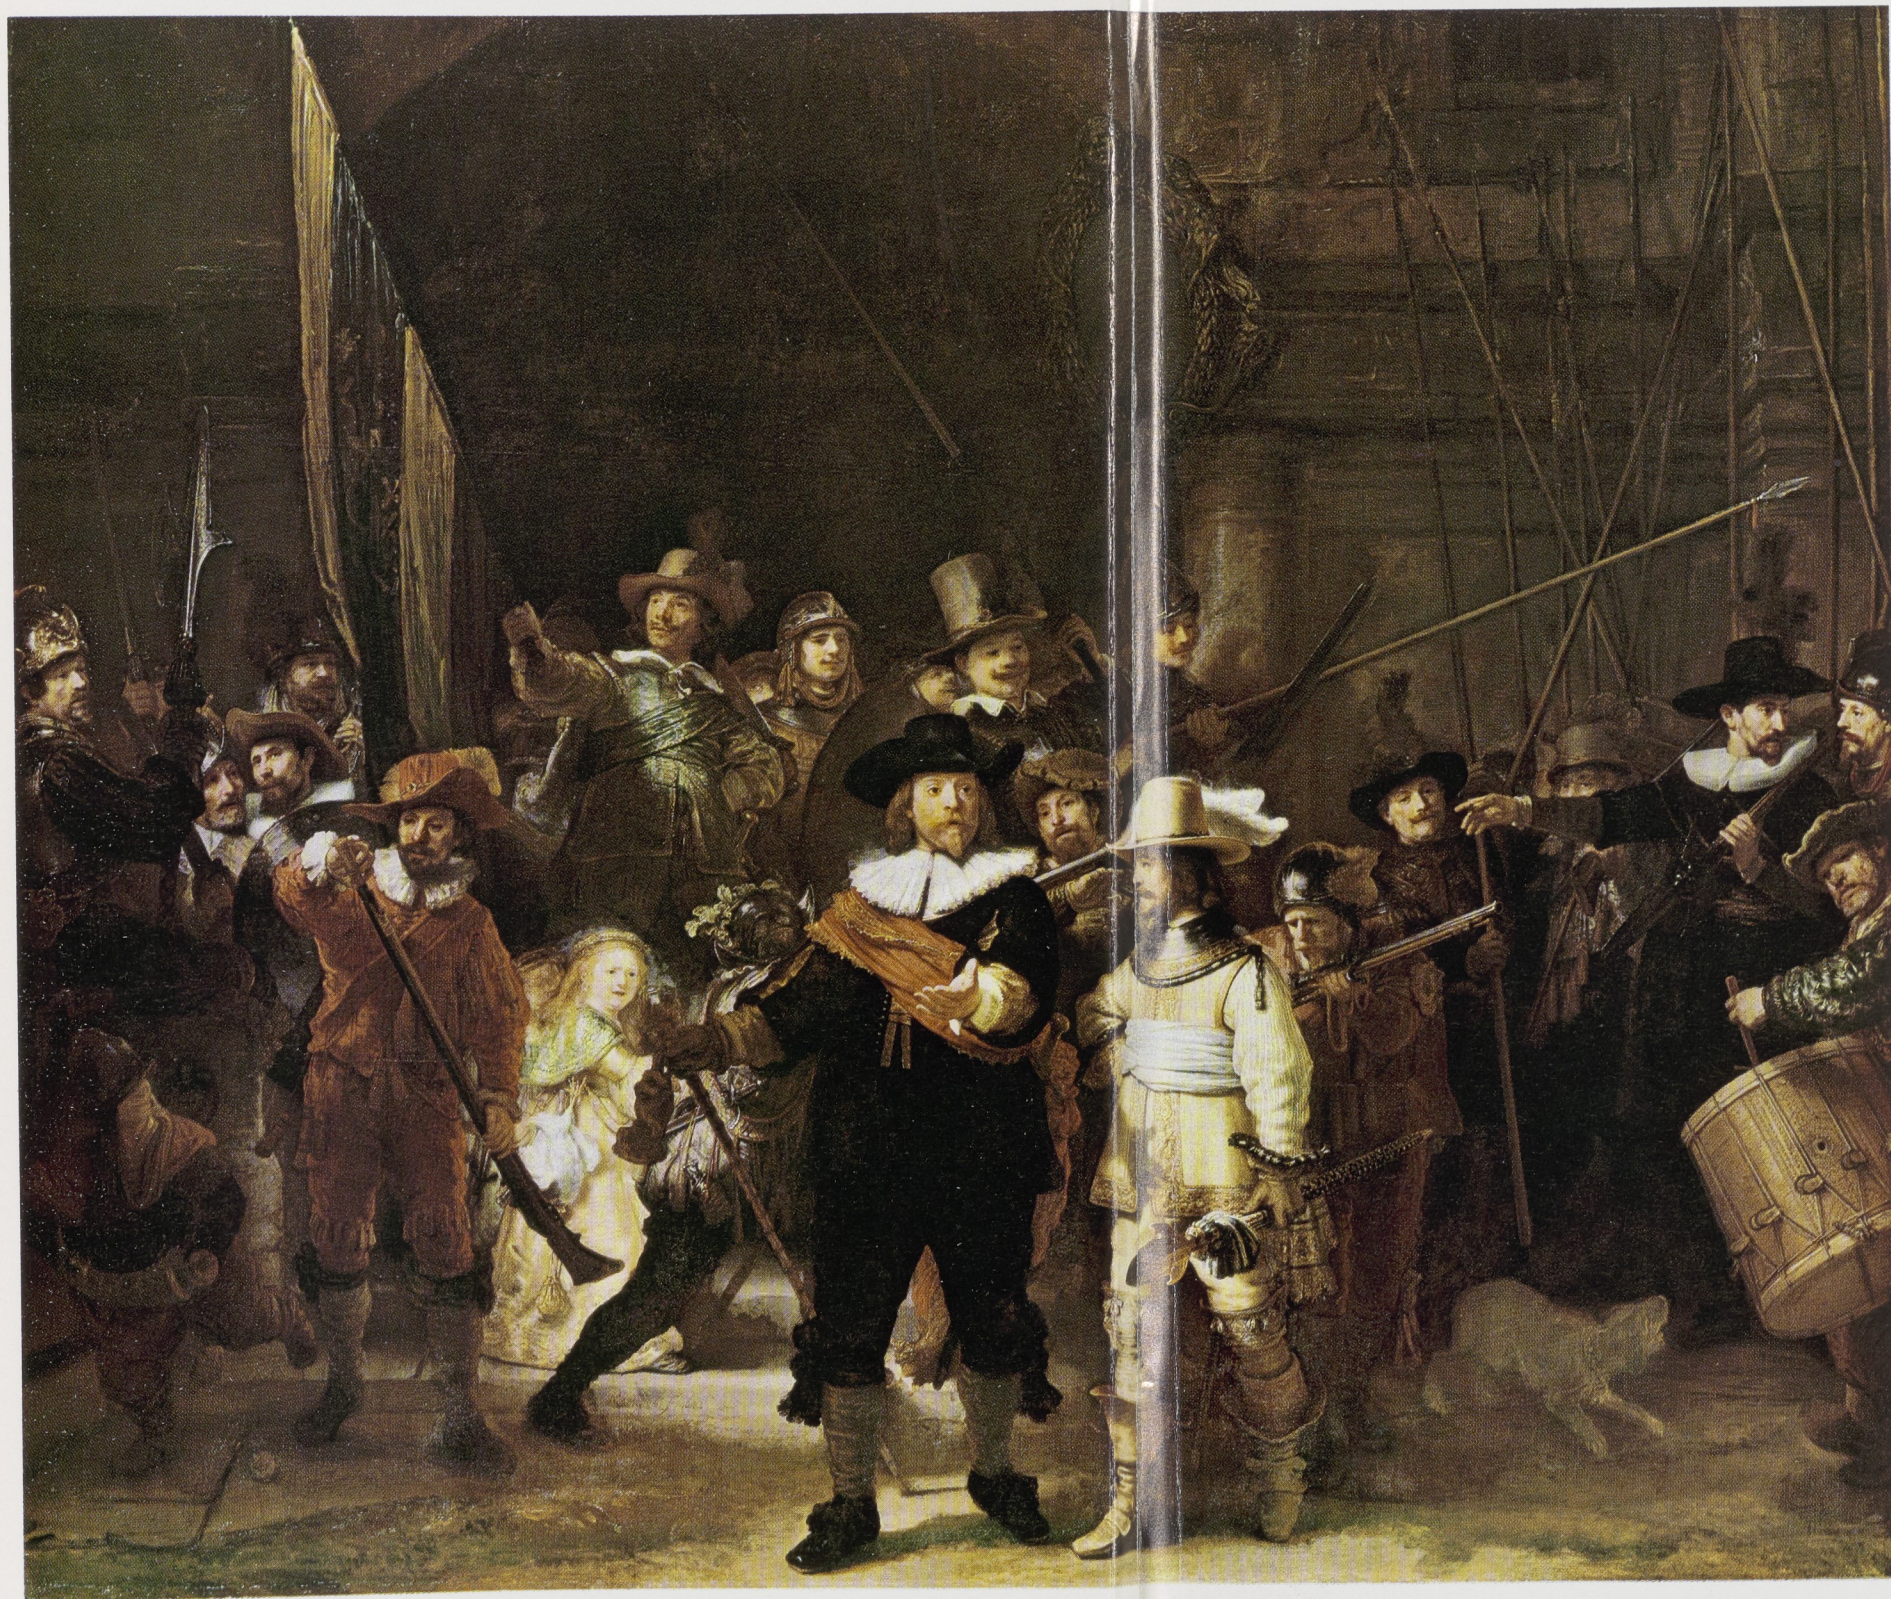
Afb. 4. De gerestaureerde *Nachtwacht*.

Fig. 4. *The restored Night Watch*.

*The second stage involved the removal of the varnish and, as far as was deemed necessary, of old retouching, the filling of holes and cuts, retouching and revarnishing. On 4 May 1976 this work too was finished and the whole restoration thereby completed (Fig. 4). While the work was in progress, various samples of paint were taken, which were analysed by the Central Laboratory (see further pp. 68-98). At a suitable moment the work was interrupted to allow a new X-ray photograph to be taken to supplement those done in 1946, which cover only part of the painting. Thanks to a new application of the X-ray technique recently developed by G. Van de Voorde of the Institut Royal du Patrimoine Artistique in Brussels, a complete X-ray photograph of the entire painting could be taken on five large strips of film. This unusual photograph was made by Mr. Van de Voorde and his assistant, J. Flamme, in collaboration with the restorers and the Rijksmuseum's own photographic studio under G. B. H. Bijl, which developed the films (see further pp. 52-67).*
