Restauratieverslag van Vermeer's Liefdesbrief*

Report on the Restoration of Vermeer's Love Letter*

BULLETTIN VAN HET RIJKSMUSEUM

Twintigste jaargang 1972 - aflevering 4

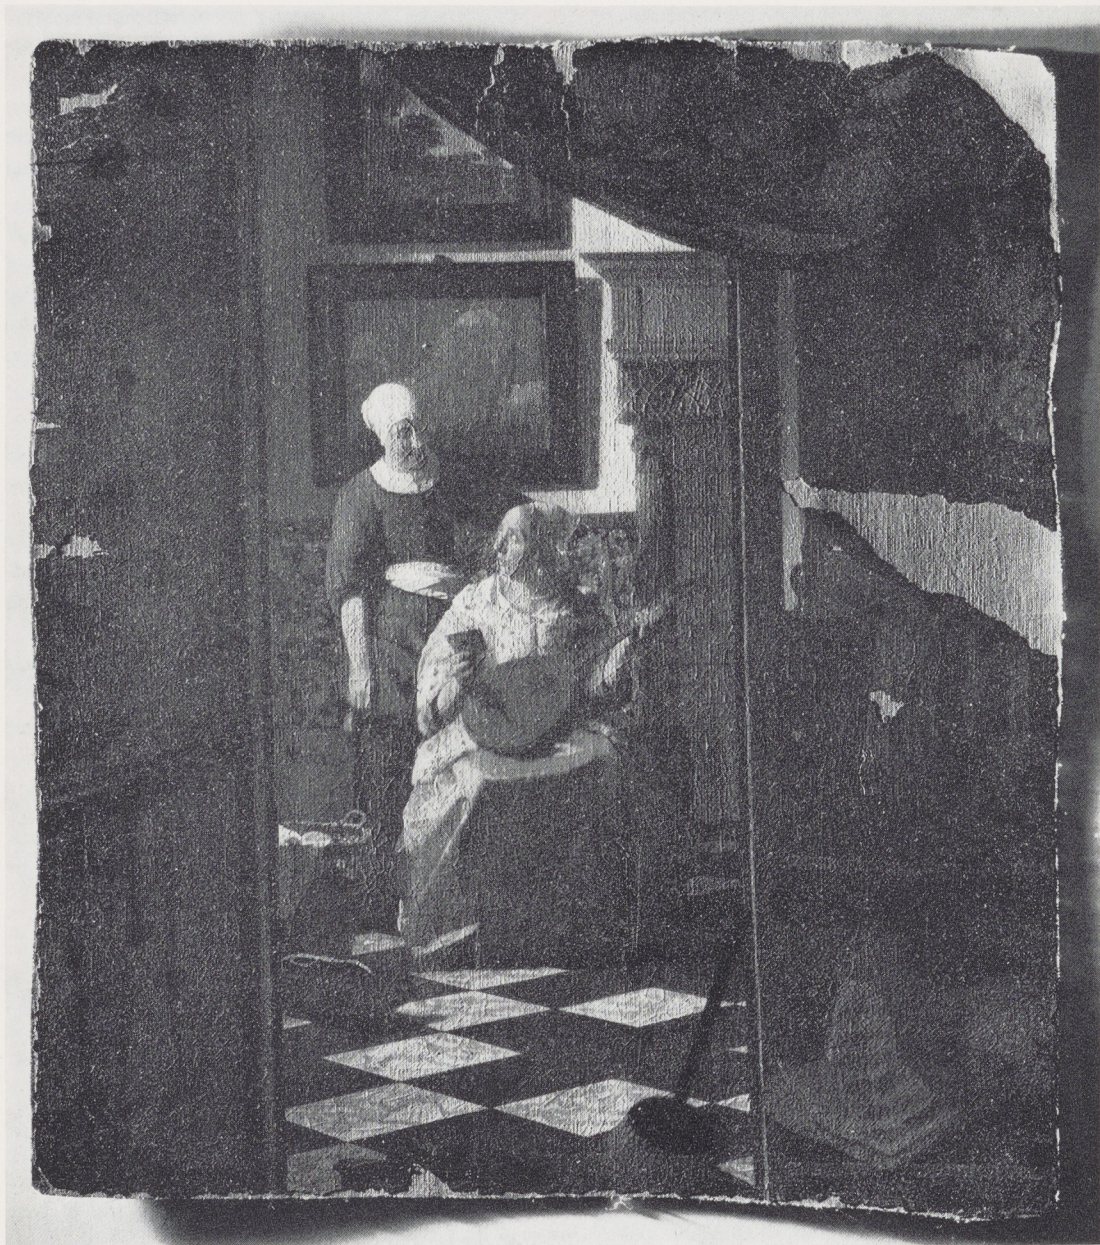
Afb. 11. Opname van het uitgesneden stuk bij strijklucht vóór het vastzetten van de verf.

Fig. 11. Photograph of the painting in raking light before the paint was fixed.

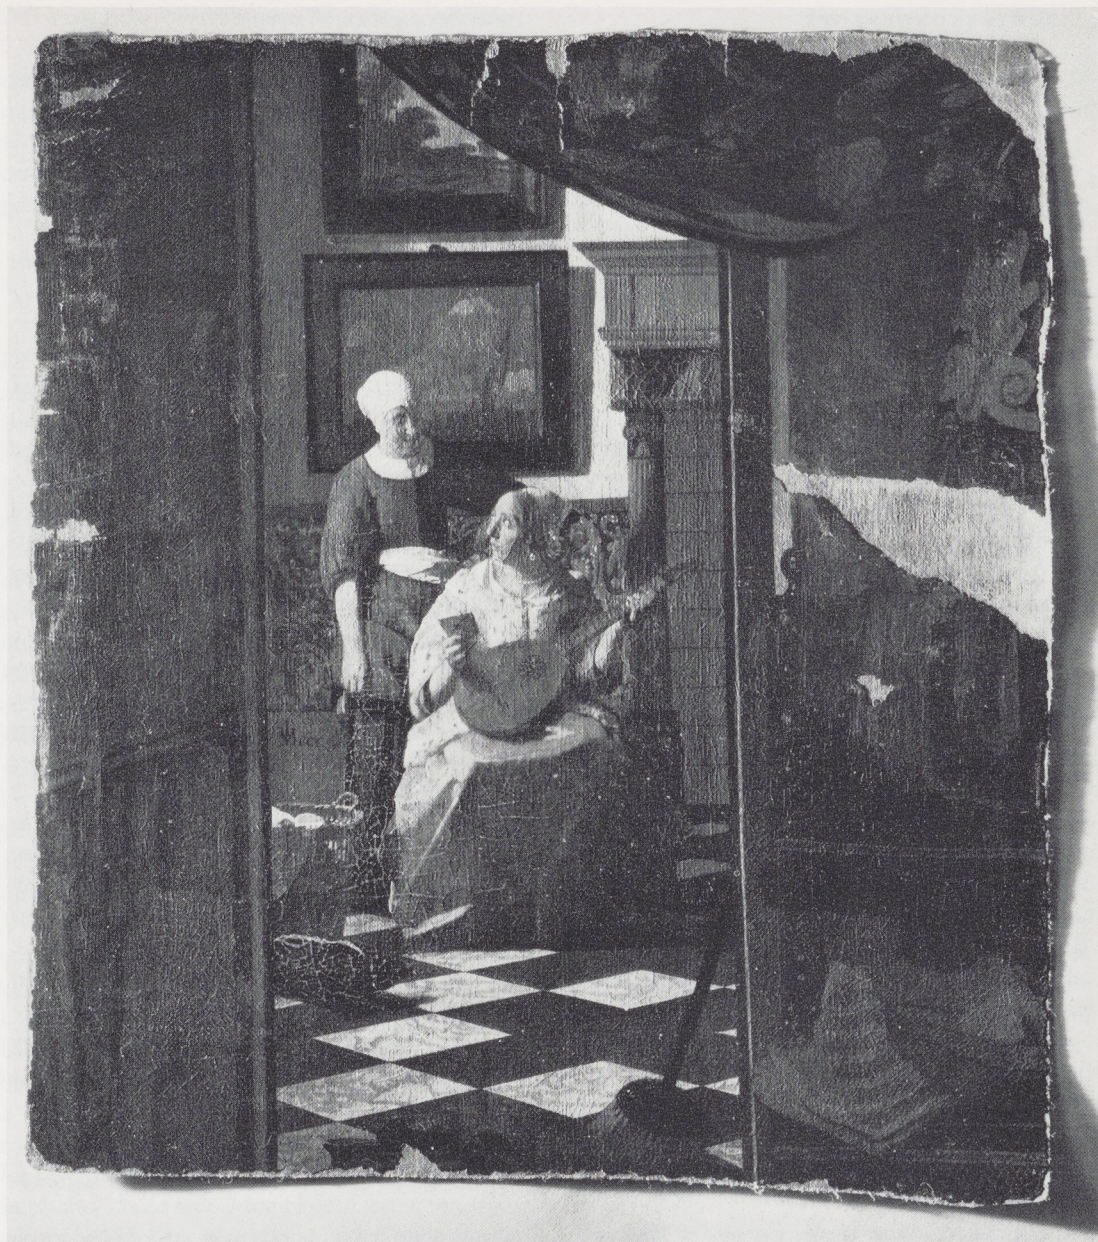
Afb. 12. Opname van het uitgesneden stuk bij strijklucht na het vastzetten van de verf.

Fig. 12. Photograph of the painting in raking light after the paint had been fixed.

De loszittende verf moest allereerst vastgezet worden. Daartoe werd bloksgewijs telkens ca 3 cm² bestreken met een verdunde oplossing van gedurende 24 uur geweekte dierlijke lijm (zgn. colle totin) en gedistilleerd water.

De hechtkracht van de lijmoplossing was ongeveer half zo sterk als de in de grondering aanwezige lijm. Elk bestreken blok van 3 cm² werd telkens gedurende 1 à 2 minuten bedekt met melinex om de verdunde lijmoplossing gelegenheid te geven om via de craquelures door te dringen tot de grondering. Met een speciaal vervaardigde elektrisch verwarmde spatel werd de lijm warm gemaakt en het geweekte gedeelte licht aangedrukt, waarna de overtollige lijm werd verwijderd. Op deze manier werd de structuur van het oppervlak weer in de oorspronkelijke toestand gebracht (afb. 11 en 12). Tijdens deze werkzaamheden werd het schilderij met gewichten vlak gehouden.

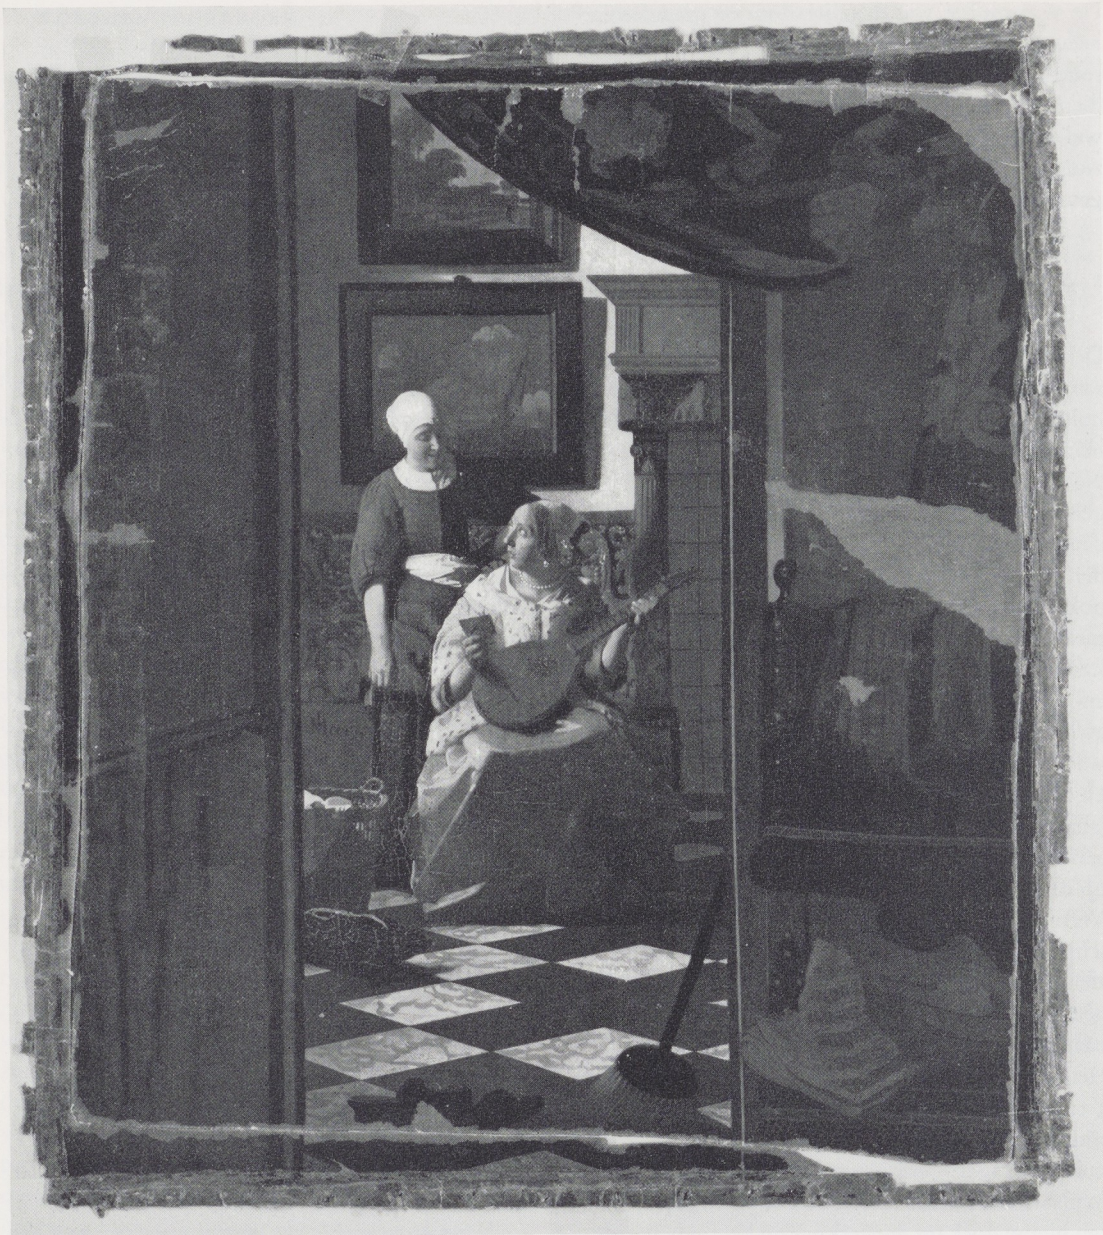
Afb. 13. Het uitgesneden stuk los gemonteerd in de vlak gelegde randen, die op het spieraam zaten.

Fig. 13. The main part of the painting put loosely back into the sides which had remained on the stretcher, after they had been laid flat.

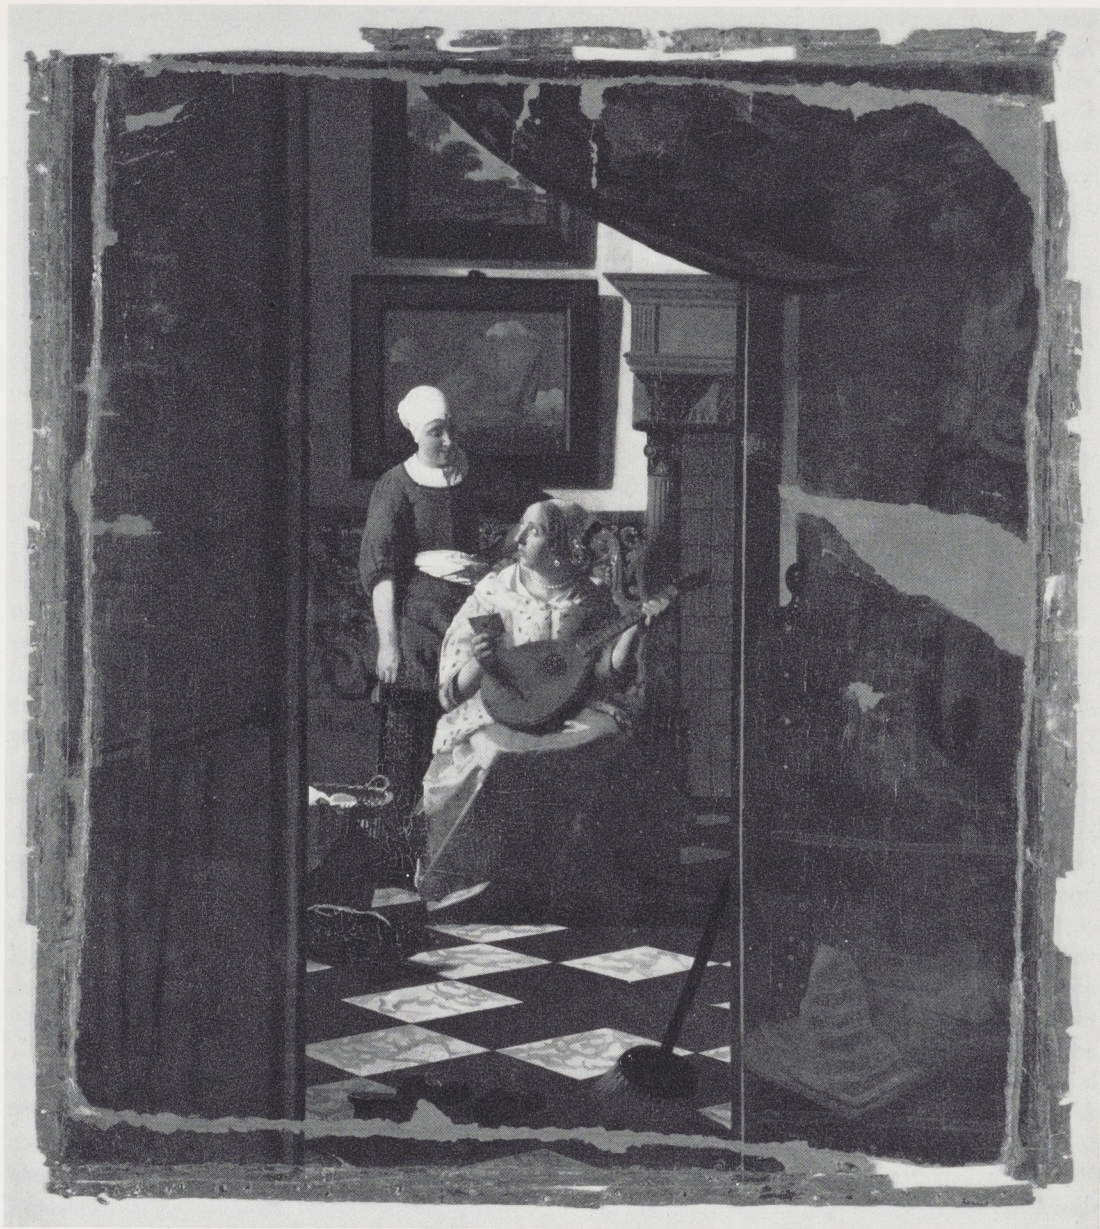
Afb. 14. De toestand van afb. 13, maar met de randen reeds grotendeels gehecht aan het middenstuk.

Fig. 14. Reconstruction in progress: most of the sides have now been stuck to the main part of the painting.

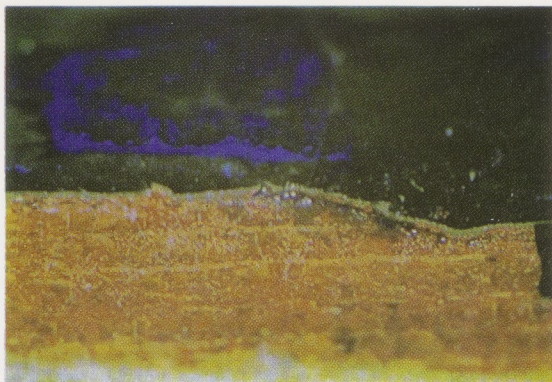
Afb. 15. De blauwe oplossing is door de vernis- en verflaag heengedrongen en reactiveert de lijm.

Fig. 15. The blue solution has penetrated through the varnish and paint layers and reactivated the glue.

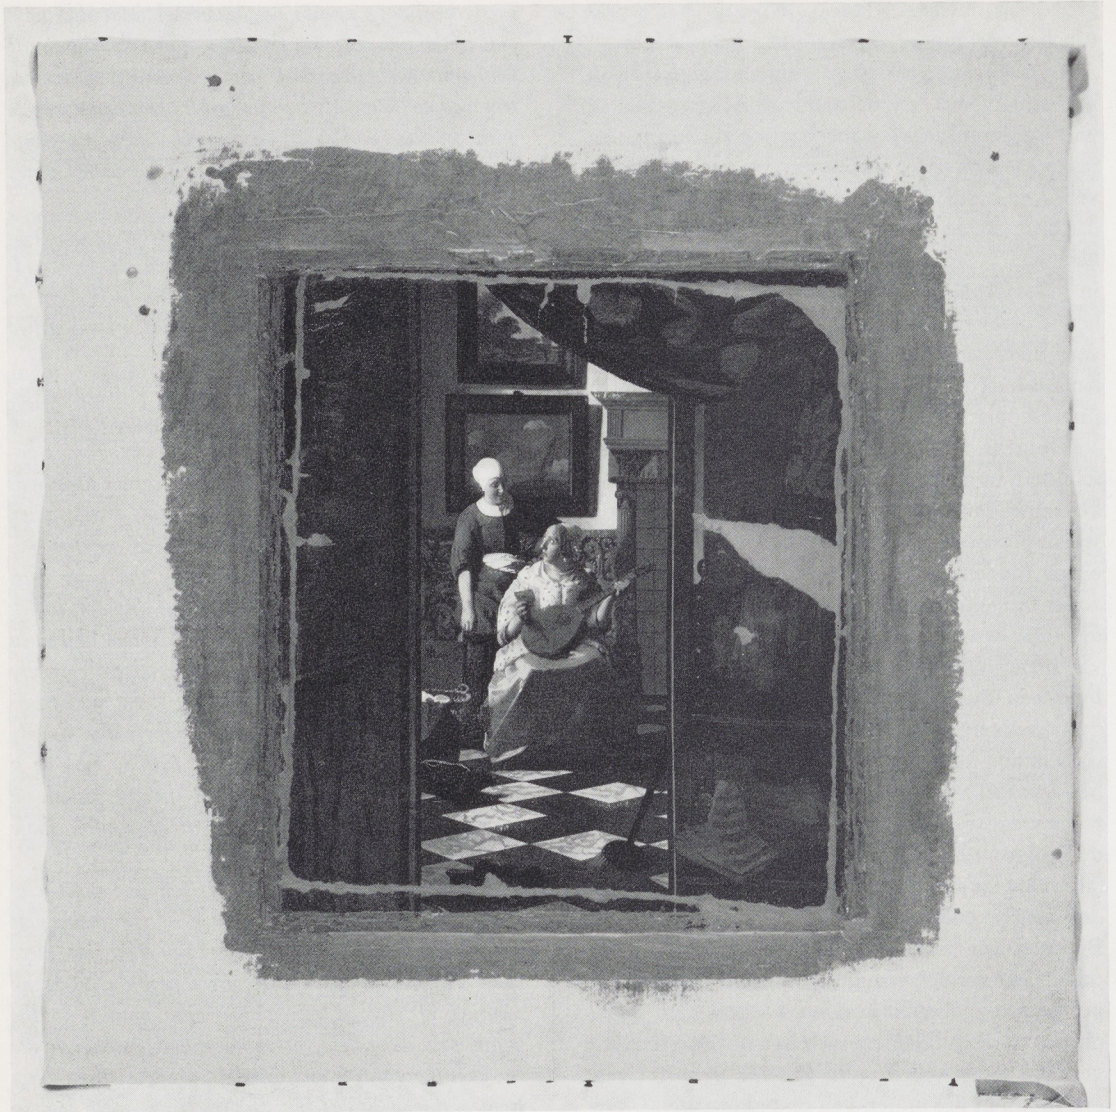
Afb. 16. Het gereconstrueerde schilderij gehecht op het doubleerdoek.

Fig. 16. The reconstructed painting mounted on its new lining.

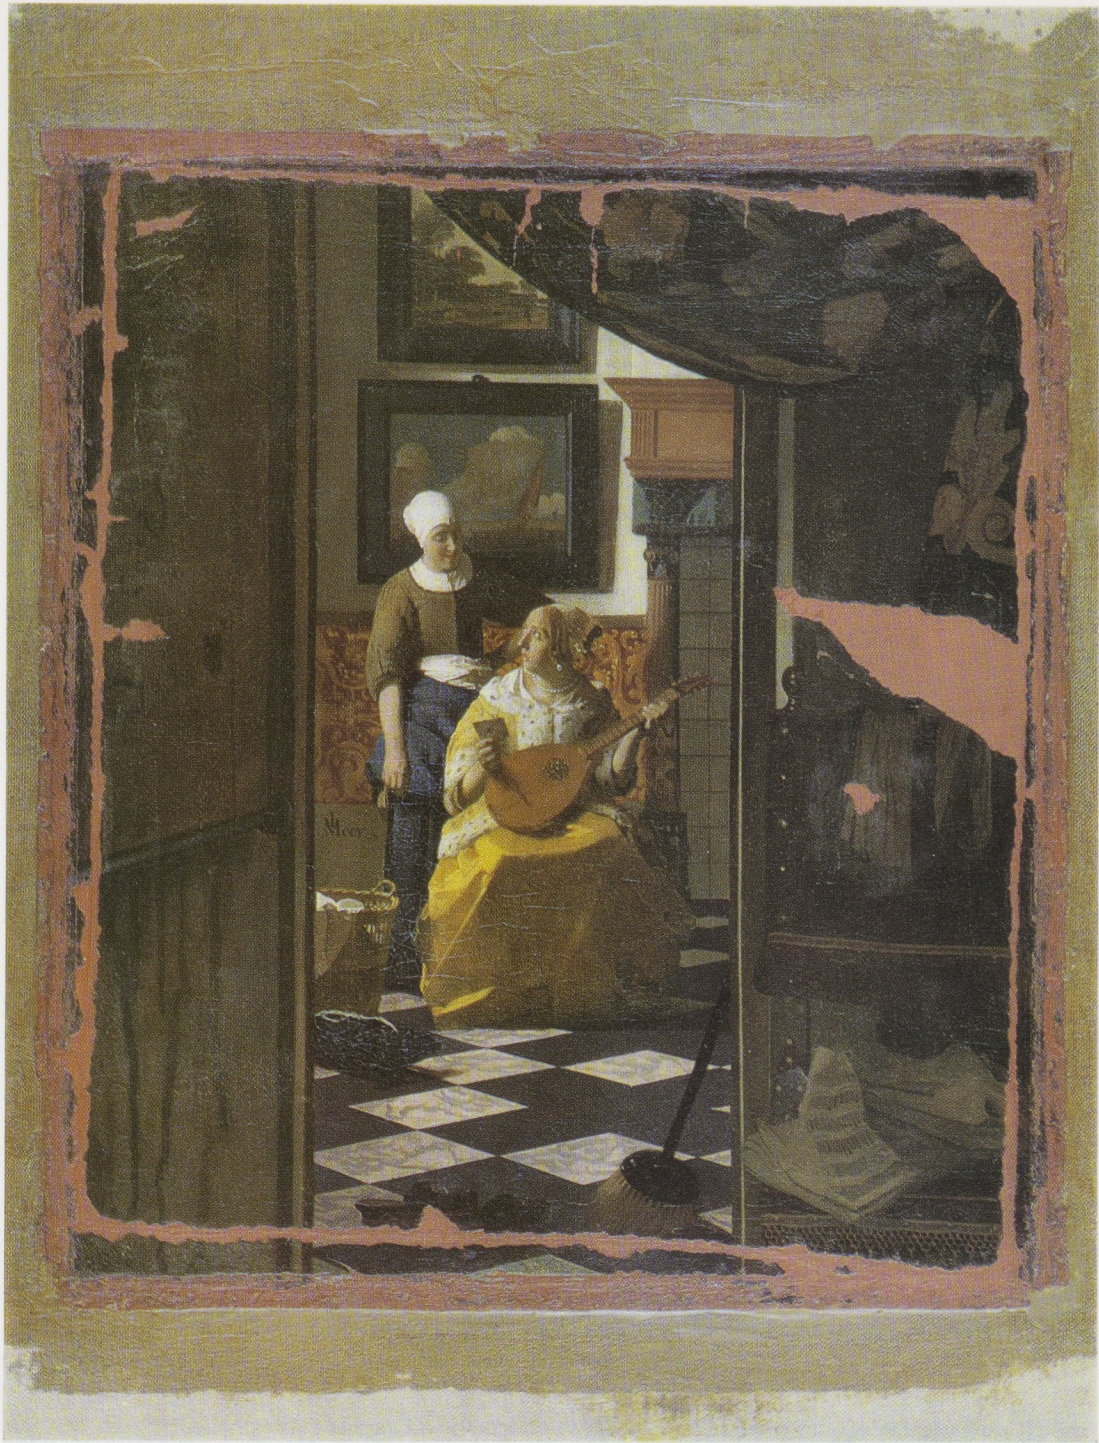
Afb. 17. Detail van afb. 16.

Fig. 17. Detail of Fig. 16.

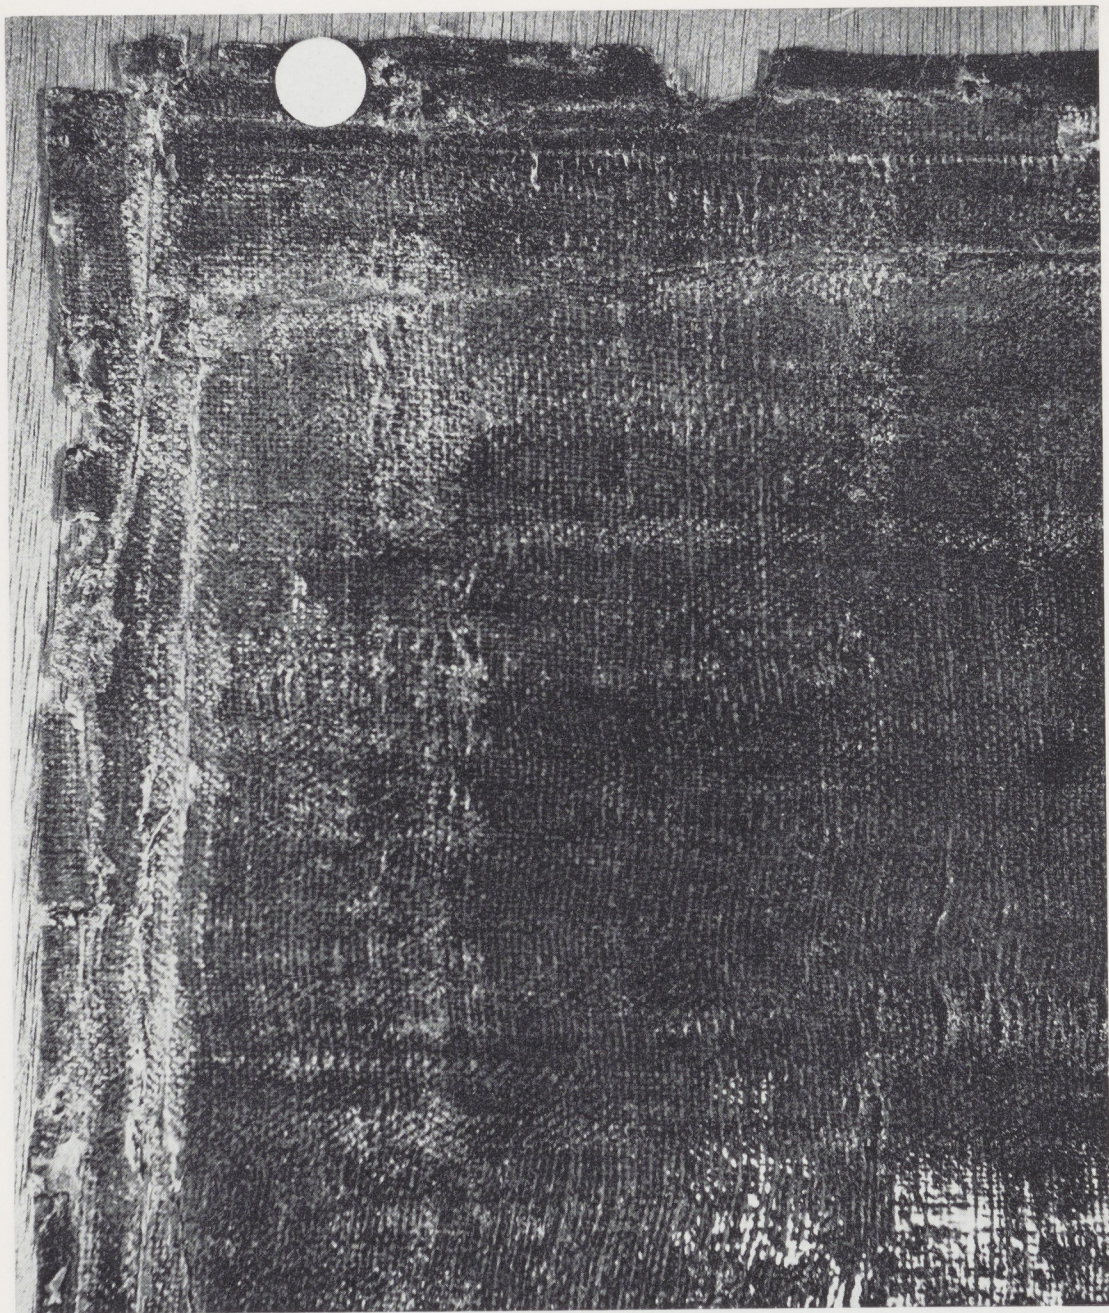
Afb. 18. De achterkant van de toestand zichtbaar op afb. 13, maar nadat de vezels in de spleet zijn gelegd.

Fig. 18. Back of the painting during reconstruction showing the fibres laid into the joins.

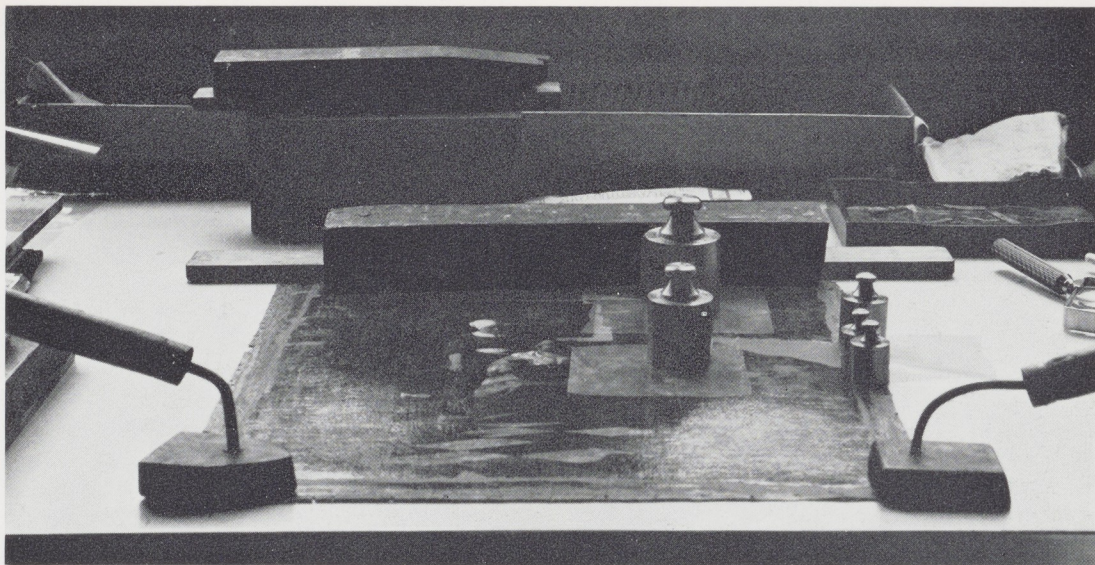
Afb. 19. De aangehechte stukken van het schilderij worden onder druk gedroogd.

Fig. 19. The joins being dried under pressure.

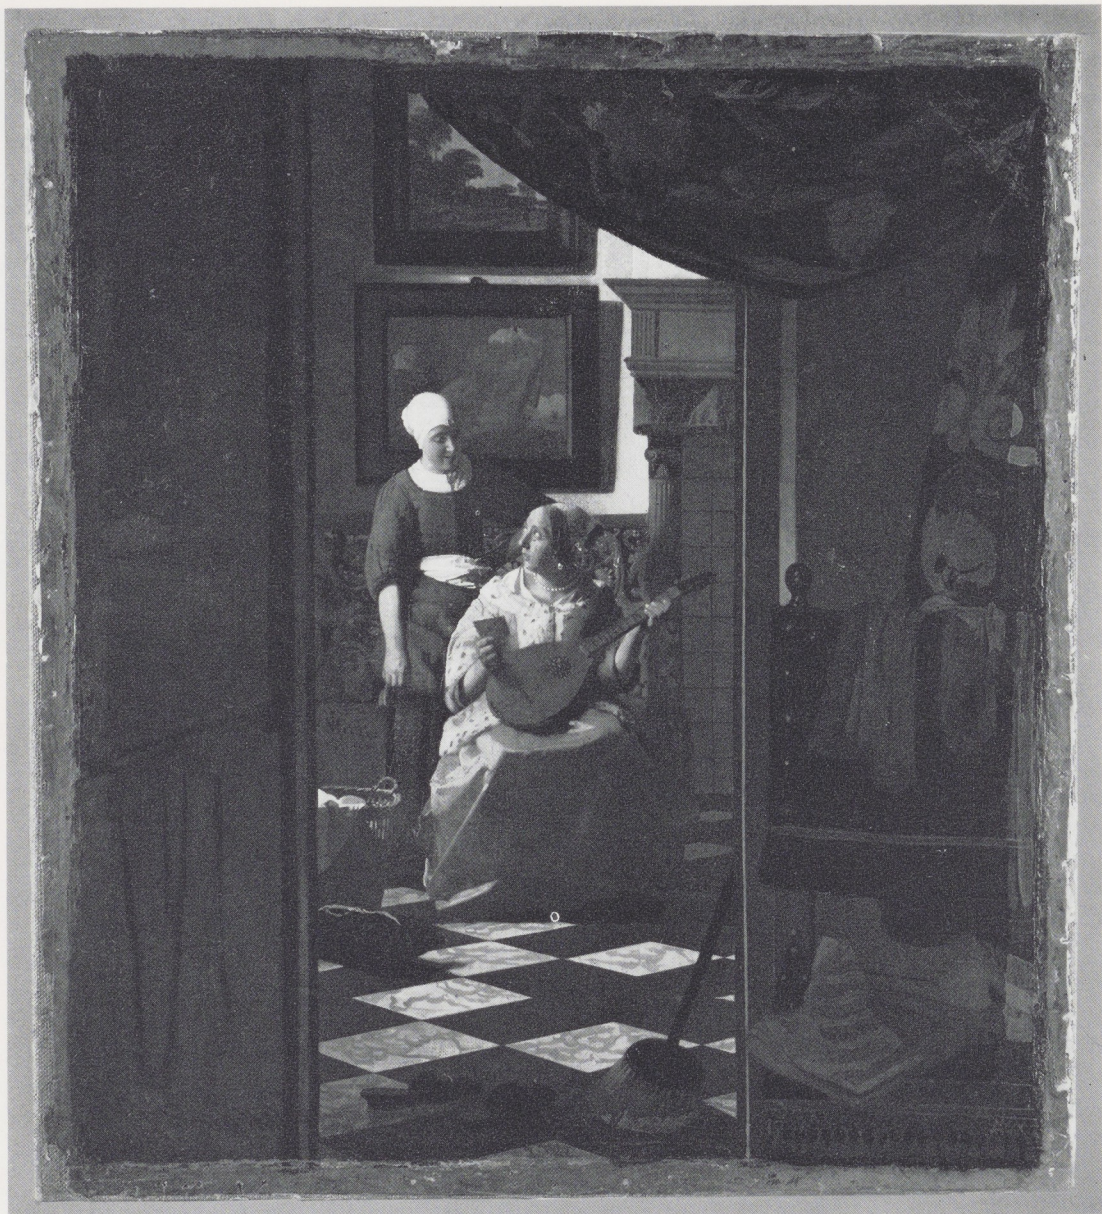
Afb. 20. Het schilderij gemonteerd op het spieraam met de inschilderingen half voltooid.

Fig. 20. The painting mounted on its new stretcher with retouching half finished.
