P. J. J. van Thiel

## Beschadiging en herstel van Rembrandts Nachtwacht

## *The Damaging and Restoration of Rembrandt's Night Watch*

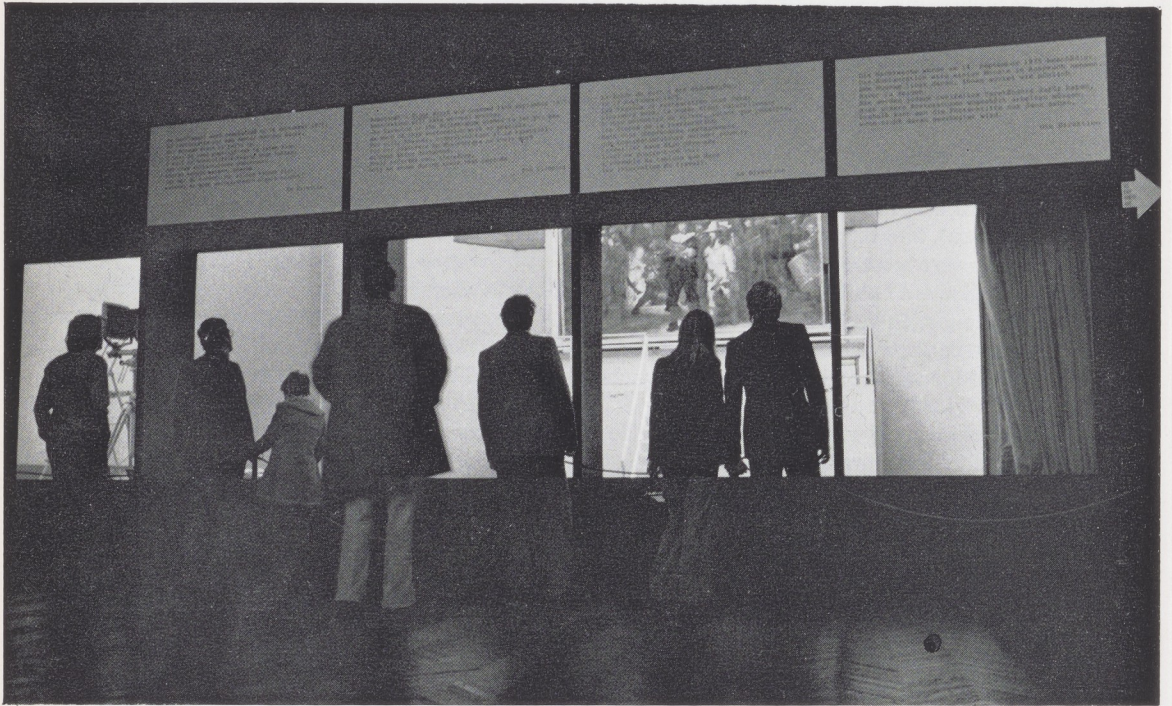
Afb. 2. De scheidingswand in de Nachtwachtzaal tussen de ruimte voor het publiek en het tijdelijke atelier.

Fig. 2. The dividing wall in the Night Watch room between the area for the public and the temporary studio.

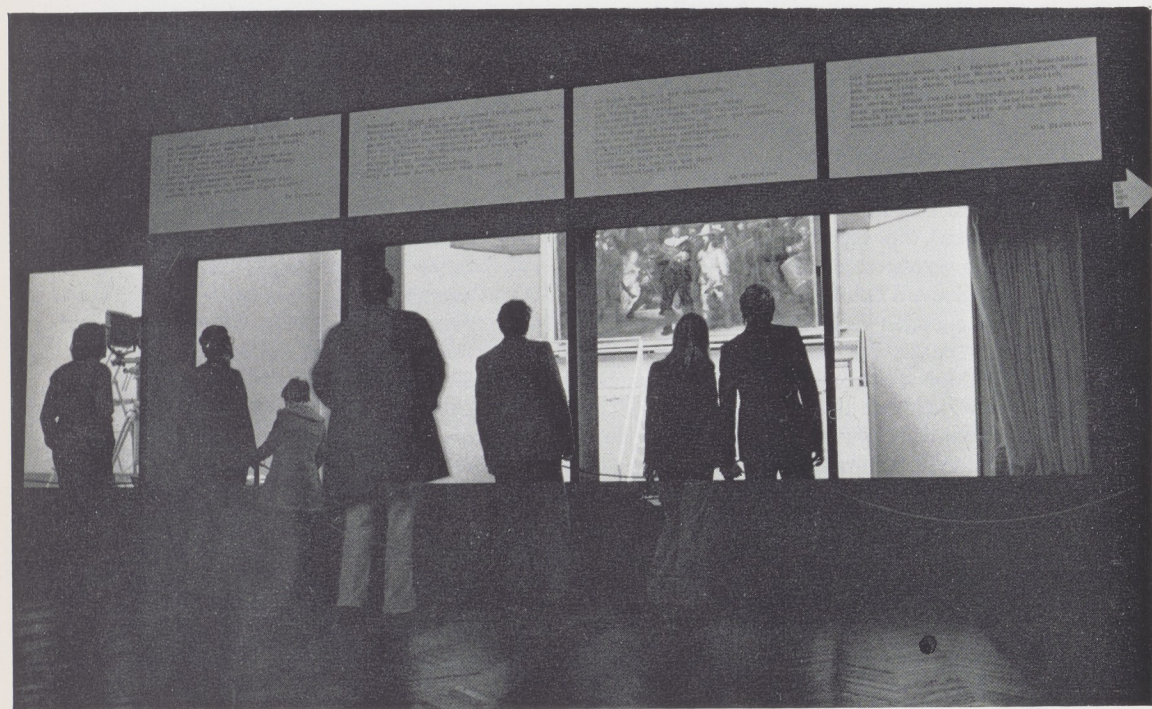
Afb. 2. De scheidingswand in de Nachtwachtzaal tussen de ruimte voor het publiek en het tijdelijke atelier.

*Fig. 2. The dividing wall in the Night Watch room between the area for the public and the temporary studio.*

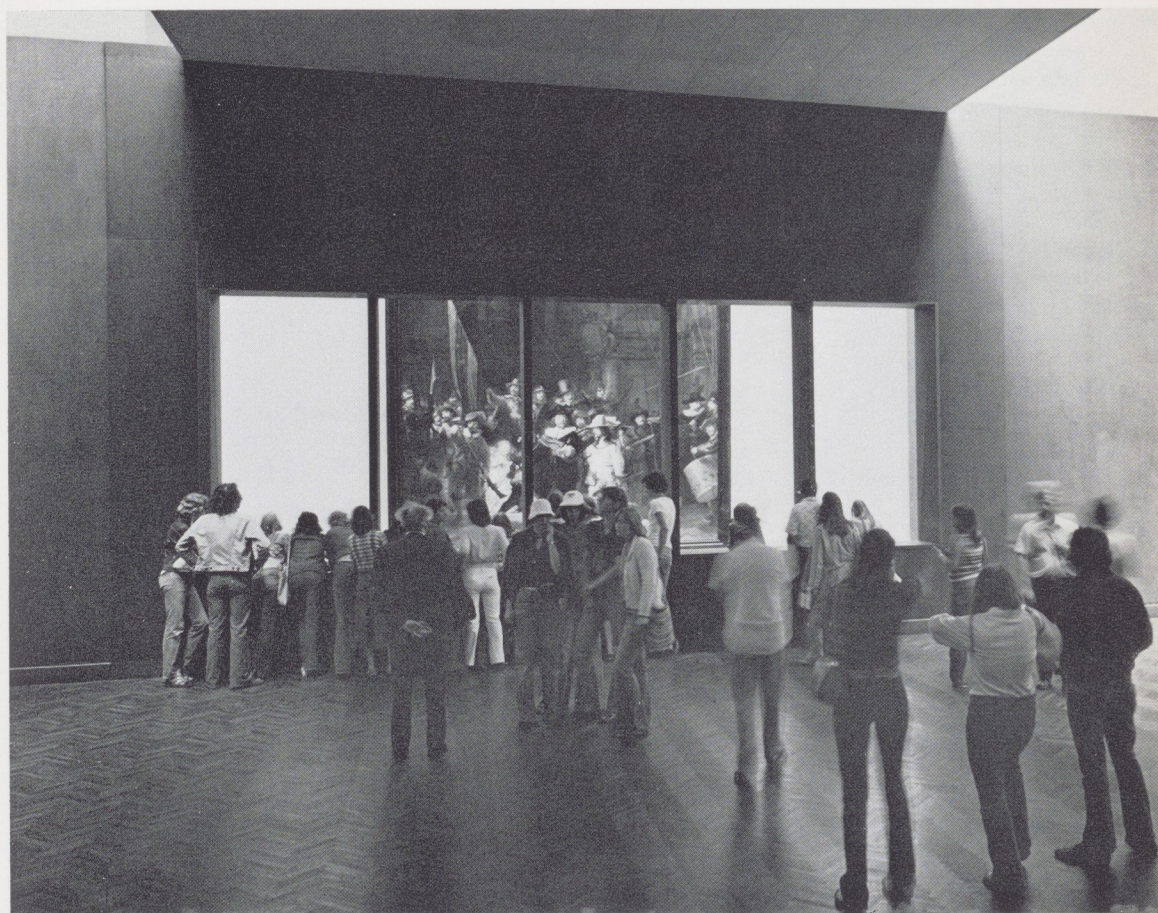
Afb. 5. De presentatie van de gerestaureerde *Nachtwacht* tijdens het verhardingsproces van de vernis.

Fig. 5. The presentation of the *Night Watch* while the varnish is in process of hardening.

occur. This will help, among other things, to prevent bloom from forming on the surface as a result of too much moisture in the air caused by the breath of visitors. Bloom, a bluish film which is not in itself harmful, but which makes it more difficult to see the painting, can only be rubbed off with ease when the varnish is hard. For the drying process, the studio has been made into a smaller box by moving the dividing wall, in which higher windows have been made, further forward. On 3 June 1976 the restored painting in its new frame (see further pp. 99-119) was officially installed (Fig. 5).

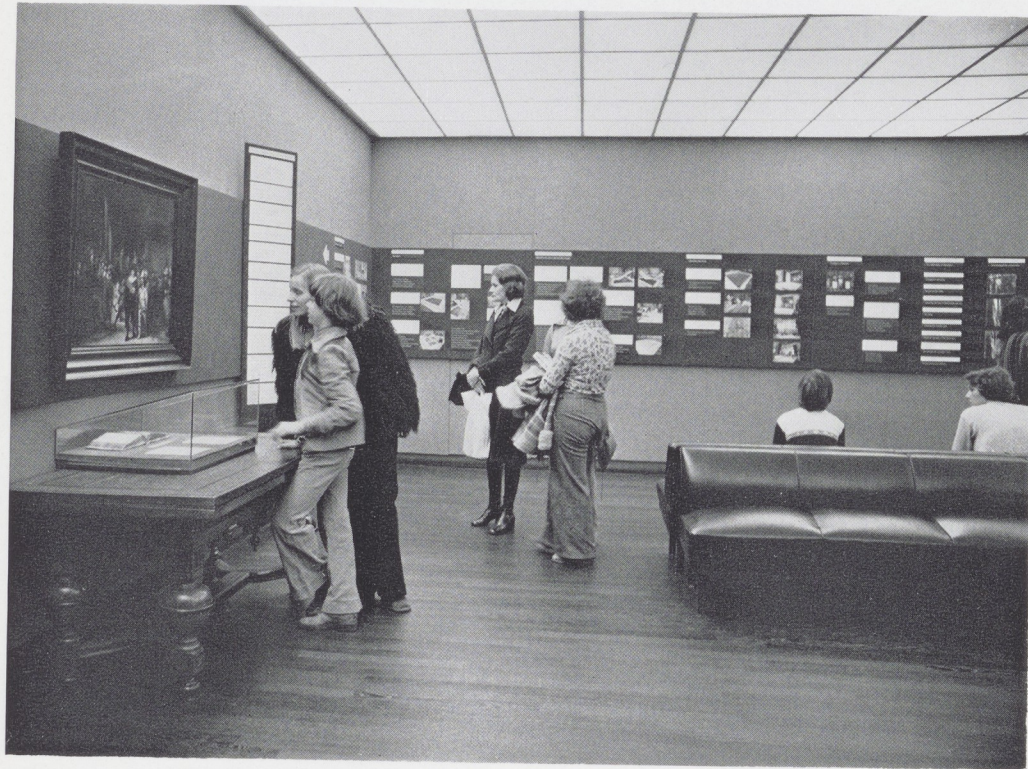
Afb. 6. De toelichting bij de restauratie in het zaaltje vóór de Nachtwachtzaal.

Fig. 6. Information on the restoration work in the anteroom to the Night Watch room.

In order to make clear to the public what was happening to the painting, the Education Service provided explanatory texts and photographs in the anteroom to the Night Watch room (Fig. 6), the progress of the work being continually demonstrated with new photographic material. At the same time information was given about the history of the painting and answers supplied to a number of
